# Estudo de Impacto Ambiental - EIA

LT 230kV Itá - Pinhalzinho 2  
LT 230kV Itá - Xanxerê e  
Subestações Associadas

12. DIAGNÓSTICO AMBIENTAL  
12.1 Meio Físico

Revisão 00

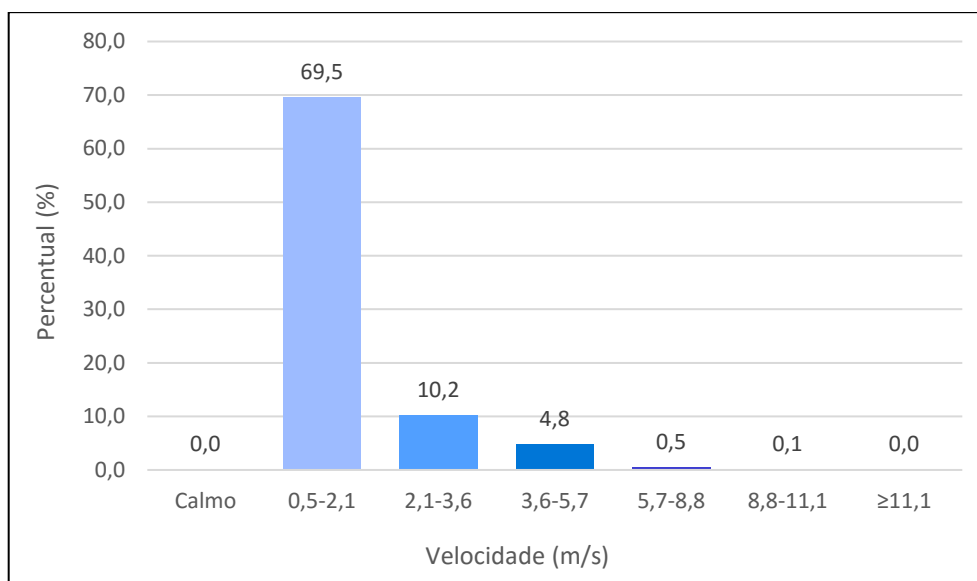
Já a Figura 12.7 apresenta a frequência das diferentes velocidades dos ventos registradas da região da AID do empreendimento. A estação meteorológica de Chapecó registrou predomínio de ventos com velocidades entre 0,5 e 2,1 m/s, os quais são enquadrados como aragem/brisa leve pela escala de Beaufort (Quadro 12.4) (Camelo *et. al*, 2016.), ou seja, o que corresponde que a movimentação do ar é observada quando ocorrem fumaças ou as folhas se movem, ou quando o vento pode ser sentido no rosto.

Figura 12.7. Distribuição da frequência das velocidades dos ventos (1992-2016). Fonte: adaptado de INMET, 2019.

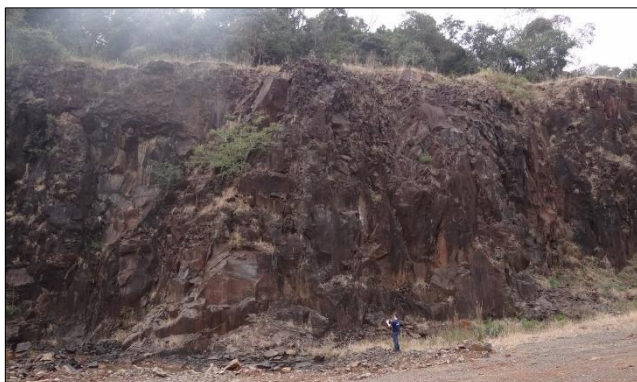
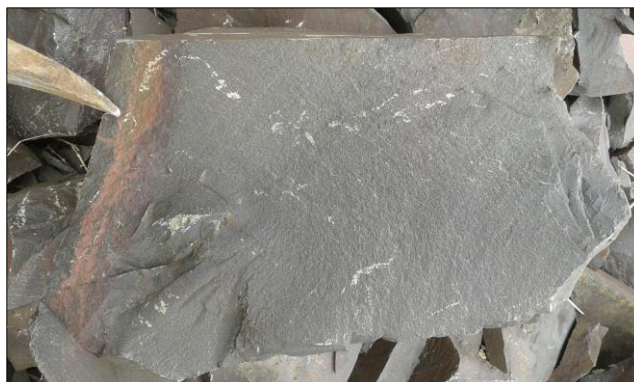
**Figura 12.14.** Evidência dos basaltos da Formação Serra Geral em local de extração. O local está situado a aproximadamente 1,15km a sudoeste da SE Itá (SE da qual partem as LTs) (22S 366501m 7004144m UTM SIRGAS 2000).

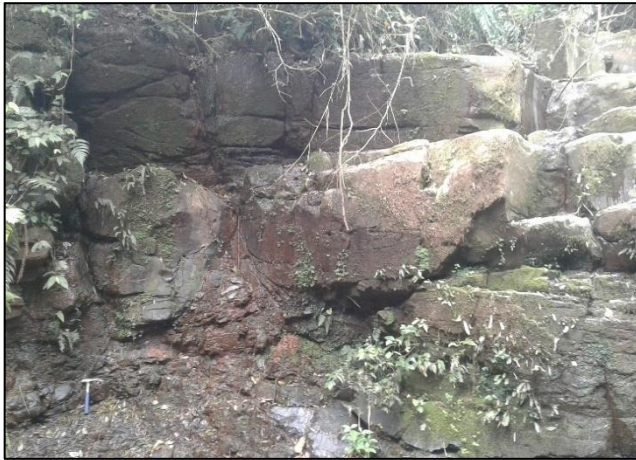
**Figura 12.15. Evidência da Fácies Parapanema em afloramento localizado no município de Xavantina (22S 367167m 7004691m UTM SIRGAS 2000).**

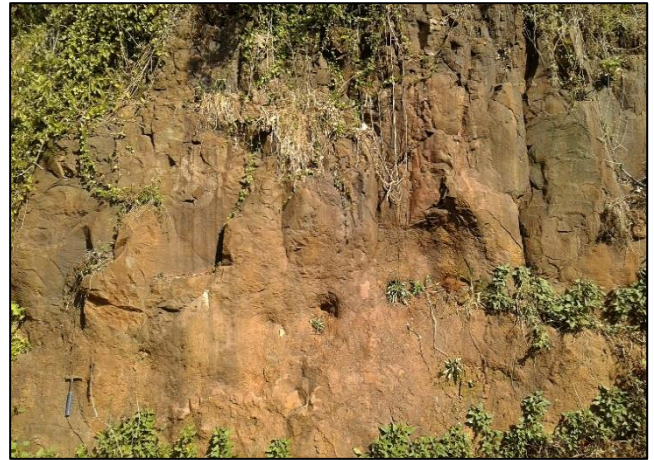
**Figura 12.16. Evidência da Fácies Parapanema em afloramento localizado no município de Cordilheira Alta (22S 335201m 7017813m UTM SIRGAS 2000).**

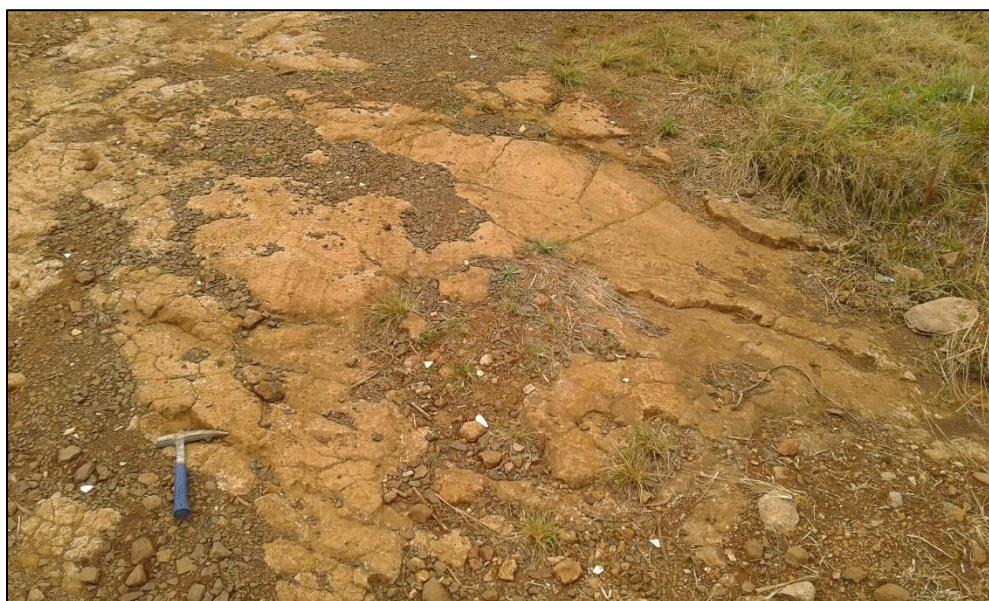
Figura 12.17. Evidência da Fácies Chapecó em afloramento localizado no município de Xanxerê (22S 363260m 7028974m UTM SIRGAS 2000).

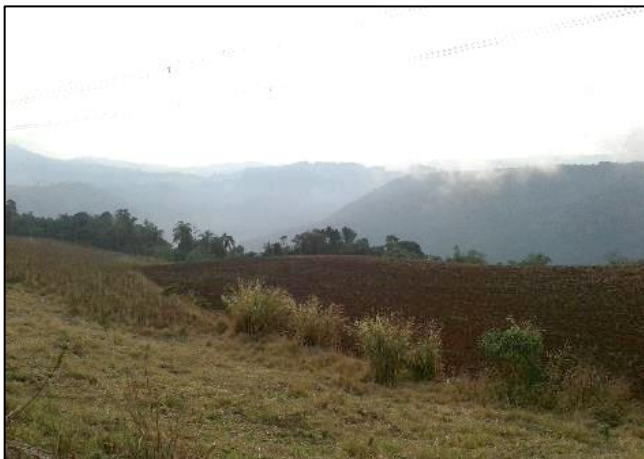
**Figura 12.19.** Visada norte, a partir da SE de Itá, onde notam-se patamares escalonados de topos planos (22S 360716m 6983332m UTM SIRGAS 2000).

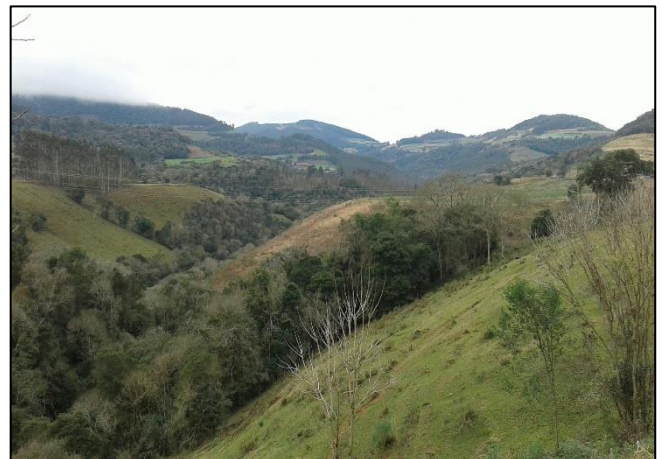
**Figura 12.20.** Visada oeste, próximo a AID do empreendimento, onde nota-se o relevo dissecado (22S 365188m 7019046m UTM SIRGAS 2000).

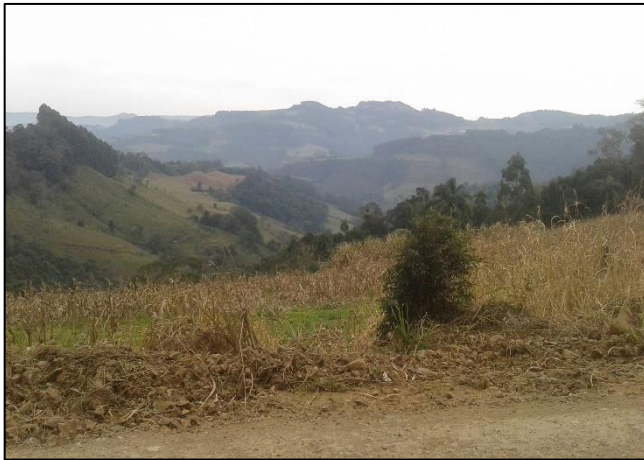
Figura 12.21. Visada leste, próximo a AID do empreendimento, onde observa-se o relevo dissecado (22S 366762m 69922442m UTM SIRGAS 2000).

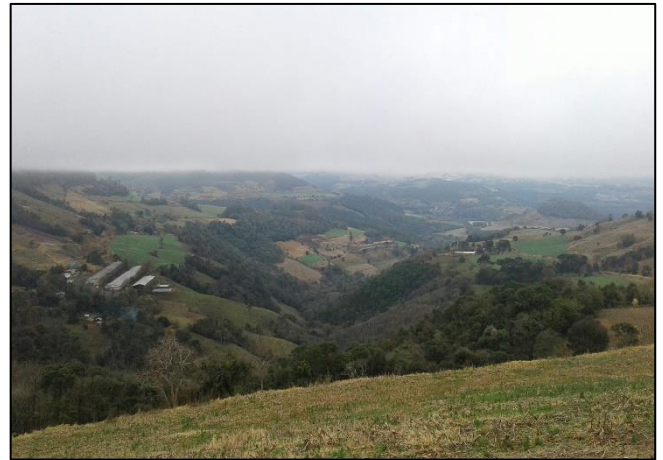
Figura 12.22. Visada leste, próximo a AID do empreendimento, onde observa-se o relevo dissecado (22S 367396m 7021512m UTM SIRGAS 2000).

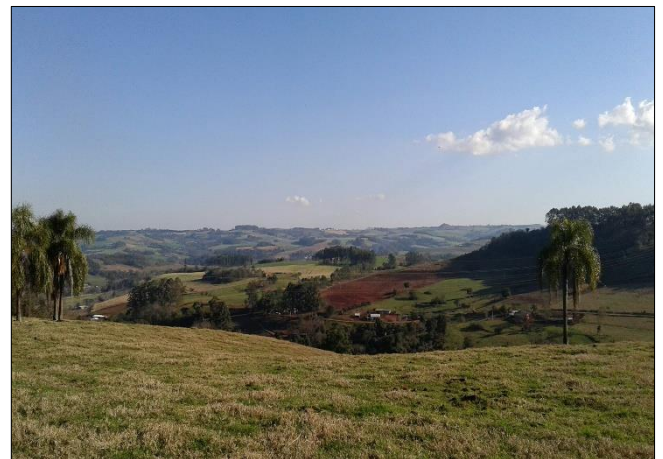
Figura 12.24. Visada norte, próximo a AID do empreendimento, onde observa-se o relevo aplainado (22S 311851m 7031285m UTM SIRGAS 2000).

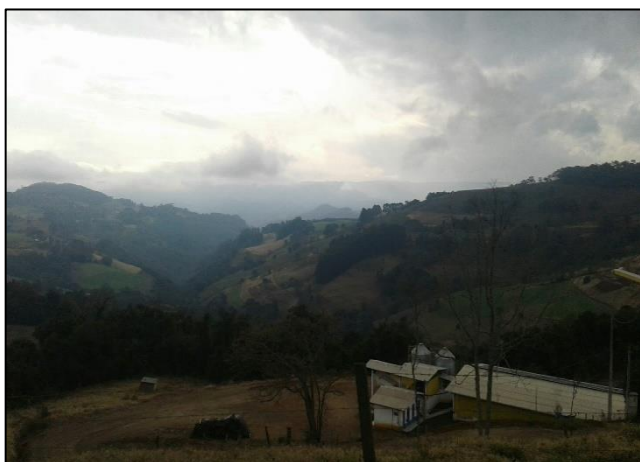
**Figura 12.25.** Visada oeste, próximo a AID do empreendimento, onde observa-se o relevo dissecado (22S 367043m 7002400m UTM SIRGAS 2000).

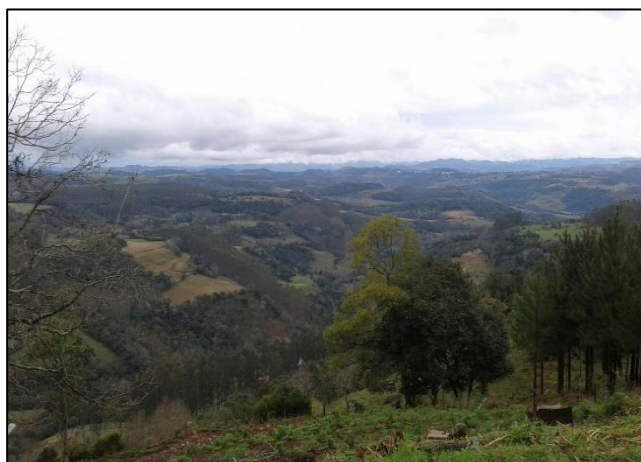
**Figura 12.26.** Visada sul, próximo a AID do empreendimento, onde observa-se o relevo dissecado (22S 362510m 6988986m UTM SIRGAS 2000).

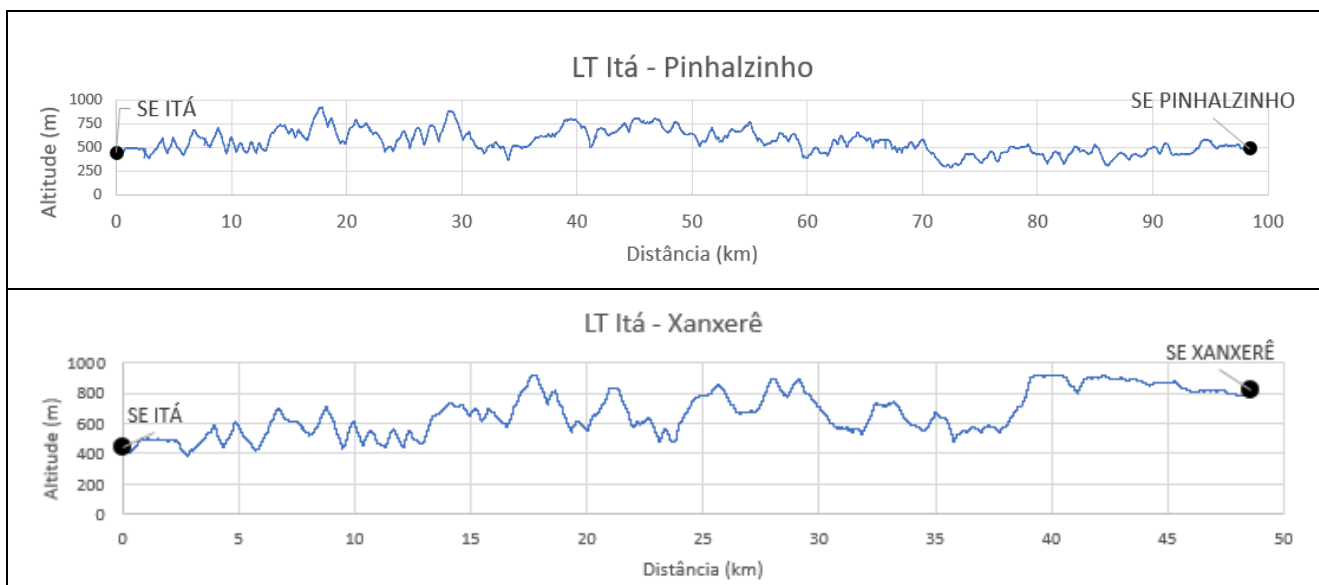
Figura 12.27. Perfil topográfico ao longo do traçado das LTs. Fonte: adaptado de SDS (2010).

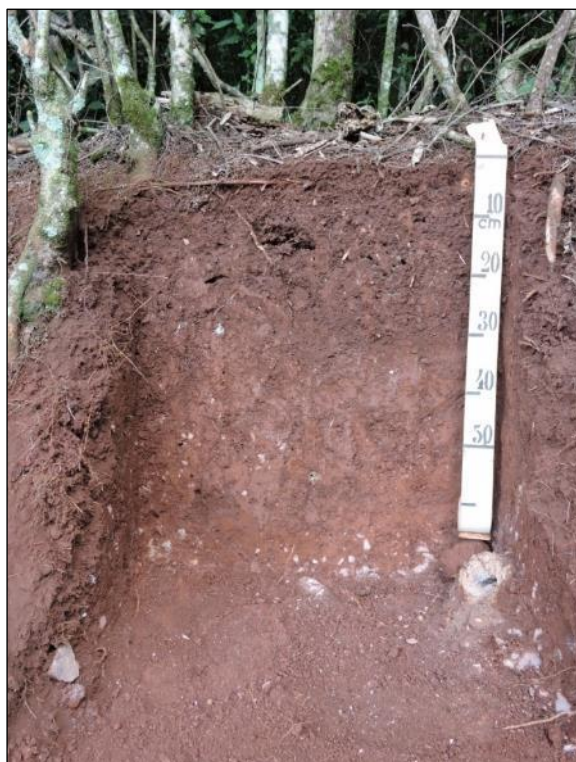
**Figura 12.30. Perfil típico de CAMBISSOLO HÁPLICO - CX típico. Fonte: Curcio; Bonnet & Petry, 2020.**

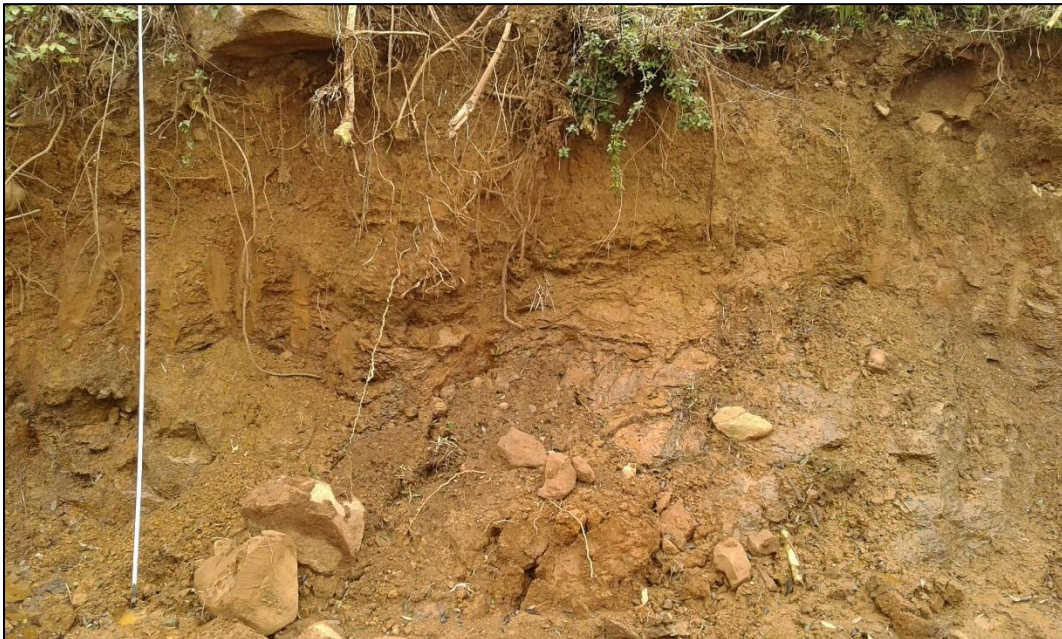
Figura 12.31. Perfil de NEOSSOLO LITÓLICO – RL profundo (perfil com dois metros) observado na AID do empreendimento (22S 366346m 7023068m UTM SIRGAS 2000).

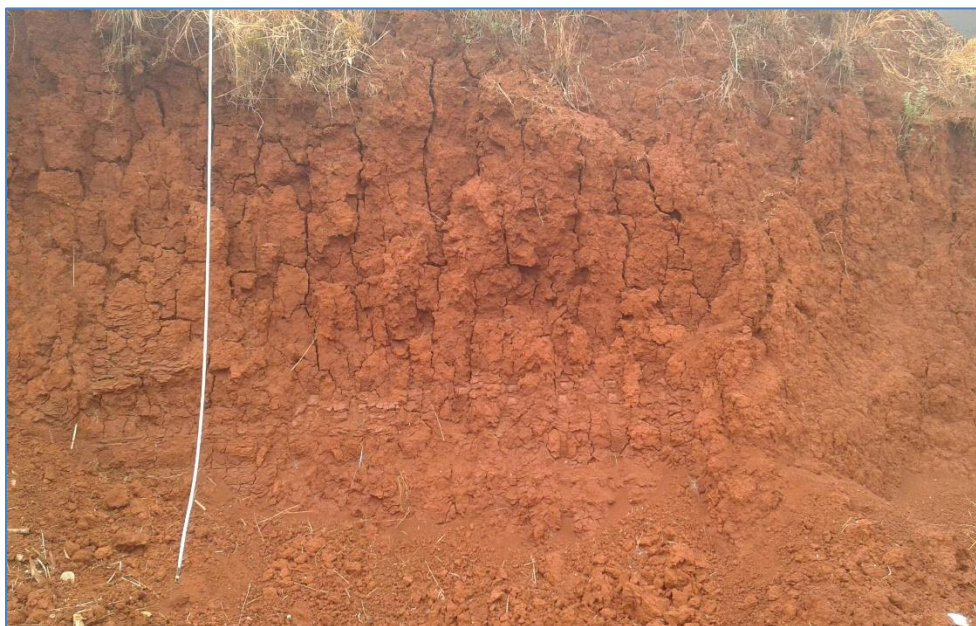
**Figura 12.32. Perfil de LATOSSOLO VERMELHO - LB muito profundo (perfil com três metros) observado na AID do empreendimento (22S 361834m 7027799m UTM SIRGAS 2000).**

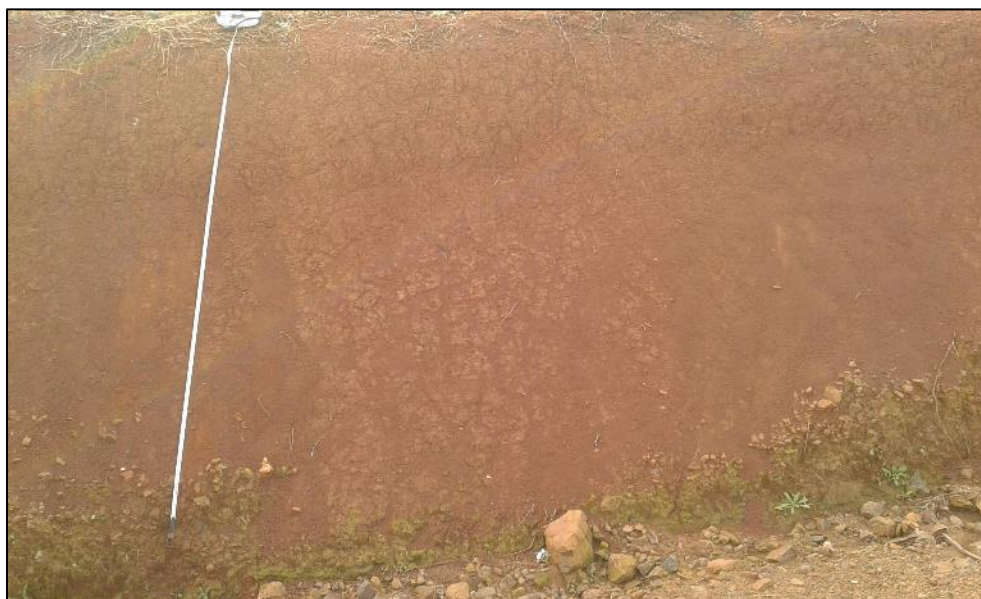
**Figura 12.33. Perfil de NITOSSOLO VERMELHO muito profundo (perfil com mais de dois metros) observado na AID do empreendimento (22S 360579m 6982251m UTM SIRGAS 2000).**

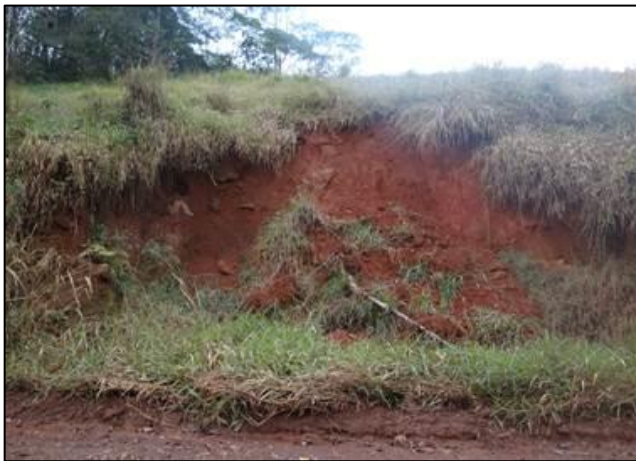
**Figura 12.34.** Localizado na AII do empreendimento, no município de Itá, em corte de estrada (22S 363969m 6983643m UTM SIRGAS 2000).

Adicionalmente, durante as vistorias de campo, foram constatados processos erosivos em estágio inicial em algumas áreas, que por essa característica ainda não representam grande risco à implantação do empreendimento. Nas Figura 12.34 à Figura 12.36 estão apresentadas as feições identificadas e sua respectiva localização geográfica. Ressalta-se que, conforme registros fotográficos apresentados, as feições erosivas foram identificadas apenas em áreas com intervenção antrópica (i.g. cortes para estradas).

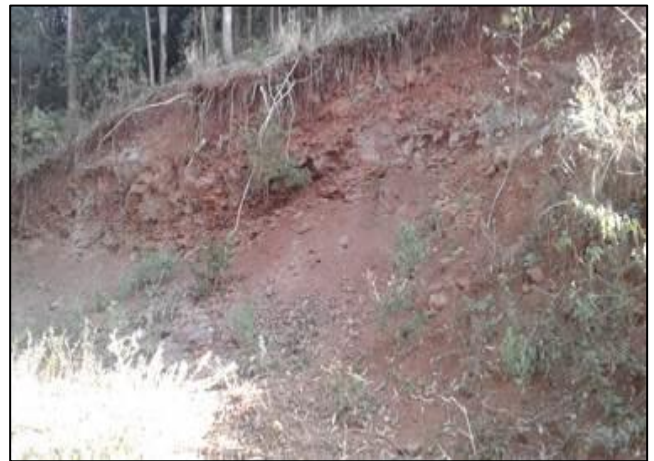
**Figura 12.35.** Localizado na AID do empreendimento, no município de Xaxim, em corte de estrada (22S 349077m 701401m UTM SIRGAS 2000).

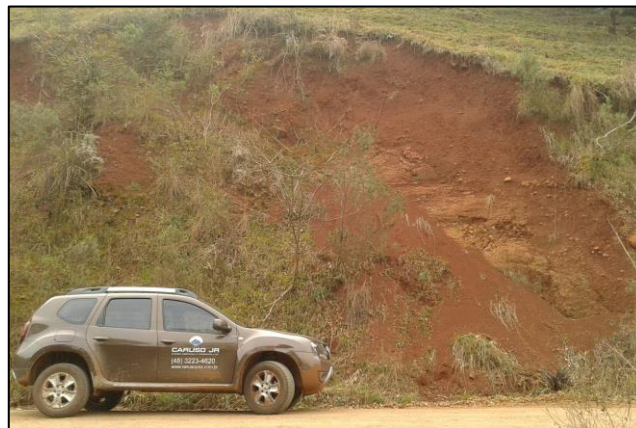
**Figura 12.36.** Localizado na AID do empreendimento, no município de Xavantina, em corte de estrada (22S 365467m 7004718m UTM SIRGAS 2000).

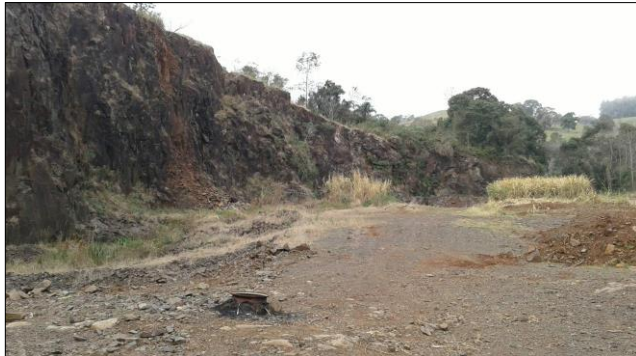
**Figura 12.39.** Área de extração de basalto no município de Xavantina, distante cerca de 150 m da ADA (22S 366497m 7004153m UTM SIRGAS 2000).

Das atividades existentes na região, as indústrias alimentícias apresentam potencial de contaminação do solo, porém, não foram identificadas indústrias próximas da ADA do empreendimento. Quanto às atividades minerárias, foram identificadas cinco atividades ativas com registros de extração dentro da AID do empreendimento para obtenção de basalto e/ou cascalho. Para extração dessas substâncias o rejeito das atividades de lavra não apresenta potencial de contaminação do solo, visto que se constituem de solo e fragmentos da rocha sã.

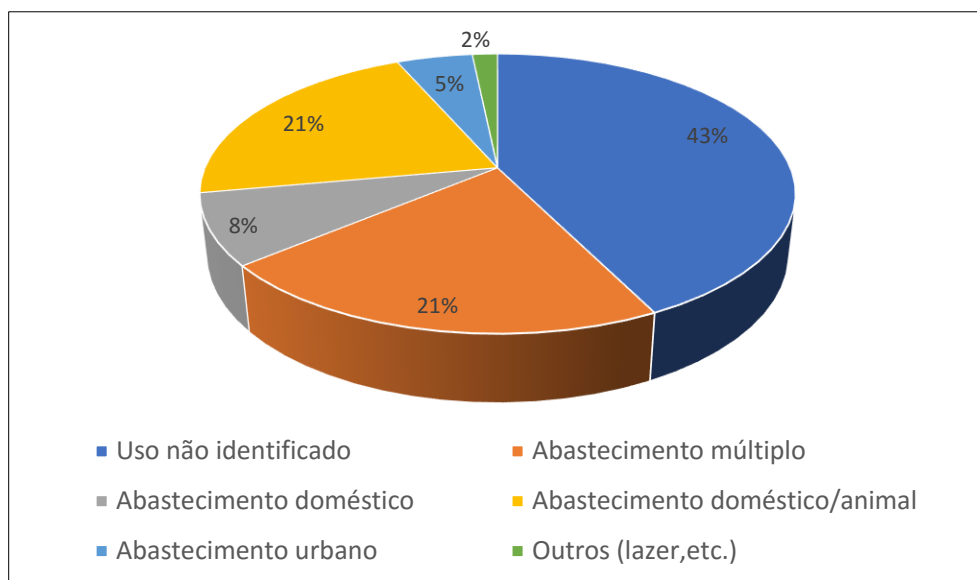
**Figura 12.41. Percentual dos tipos de uso da água nos poços presentes na AID do empreendimento e registrados no SIAGAS/CPRM. Fonte: adaptado de CPRM, 2020.**

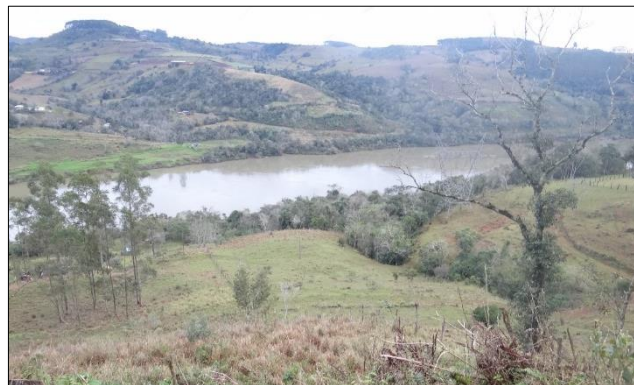
**Figura 12.47. Registro fotográfico de campo do trecho do rio Uruguai no ponto mais próximo da diretriz da LT, ao sul da subestação de energia elétrica de Itá (22S 360136m 6981586m UTM SIRGAS 2000).**

Os cursos d'água de maior extensão abrangidos pela AID do empreendimento são: rio Pesqueiro (Figura 12.43), rio Ariranha (Figura 12.44), rio Irani (Figura 12.45), rio Chapecó (Figura 12.46) e o rio Uruguai (Figura 12.47). Dessas hidrografias, apenas rio Uruguai não será interceptado pelo traçado do empreendimento. Nas áreas de ampliação das subestações associadas não foi identificado a ocorrência de cursos d'água.

Das hidrografias presentes na AID do empreendimento, duas estão classificadas pela ANA quanto à vulnerabilidade à ocorrência de inundações: o rio Uruguai (Figura 12.47), que é abrangido pela AII e AID do empreendimento, e o rio Xanxerê (Figura 12.49), que é interceptado pelas áreas de influência do empreendimento na região próxima à SE Xanxerê, conforme apresentado na Figura 12.63.

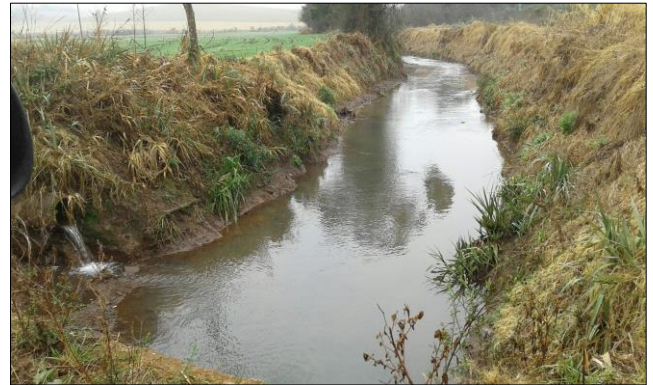
**Figura 12.49. Curso d'água rio Xanxerê (22S 361725m 7028421m UTM SIRGAS 2000).**

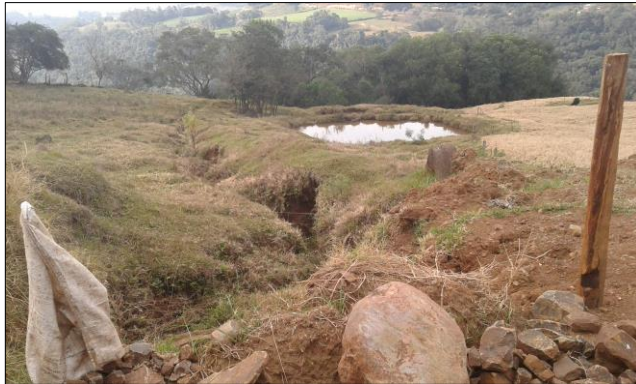
**Figura 12.54. Verificação em campo de hidrografia mapeada pela SDS e interceptada pelo trecho da LT Itá-Xanxerê, onde foi observado existência de talvegue sem escoamento superficial (22S 367154m 7012405m UTM SIRGAS 2000).**

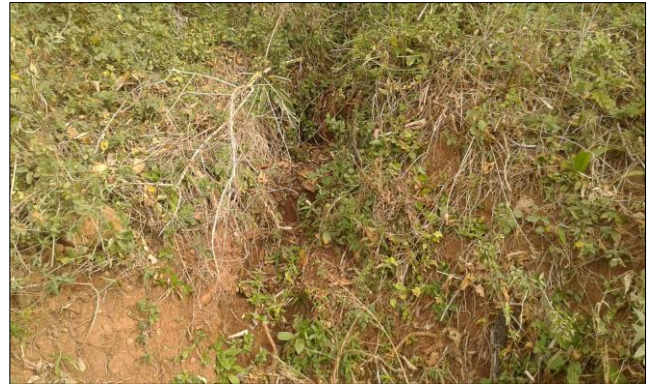
**Figura 12.55. Verificação em campo de hidrografia mapeada pela SDS e interceptada pelo trecho da LT Itá-Xanxerê, onde foi observado a existência de talvegue sem escoamento superficial (22S 367571m 7004773m UTM SIRGAS 2000).**

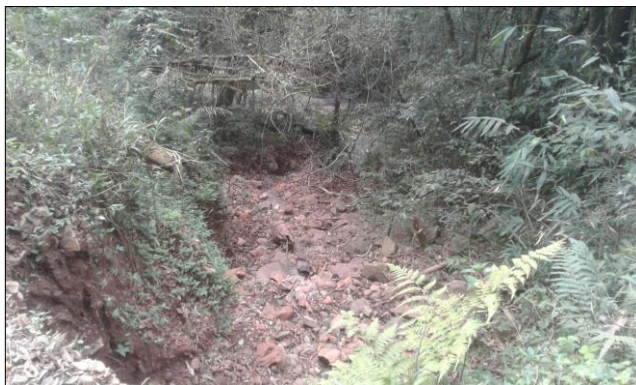
**Figura 12.56. Verificação em campo de hidrografia mapeada pela SDS e interceptada pelo trecho da LT Itá-Pinhalzinho, onde foi observado a existência de talvegue sem escoamento superficial (22S 366405m 7001003m UTM SIRGAS 2000).**

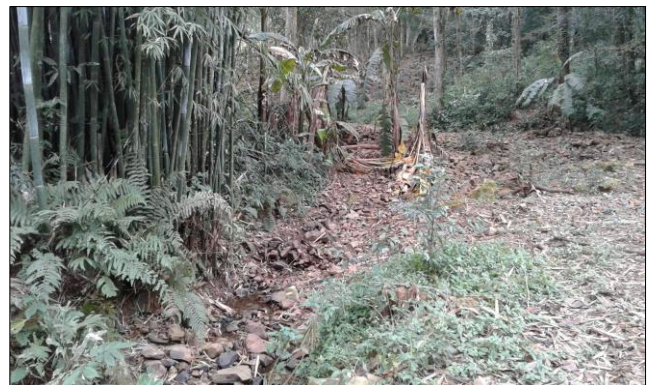
**Figura 12.57. Verificação em campo de hidrografia mapeada pela SDS e interceptada pelo trecho da LT Itá-Xanxerê, onde foi observado a existência de talvegue sem escoamento superficial (22S 366534m 7019564m UTM SIRGAS 2000).**

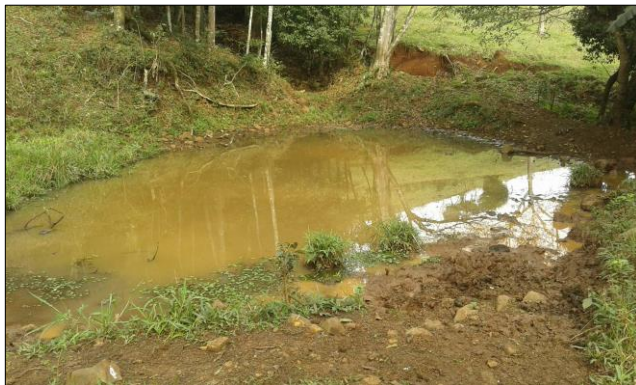
**Figura 12.58. Registro em campo de ponto mapeado como nascente pela SDS, onde foi identificado pequeno represamento de água sem derivação em meio de área de pastagem (22S 360636m 6987921m UTM SIRGAS 2000).**

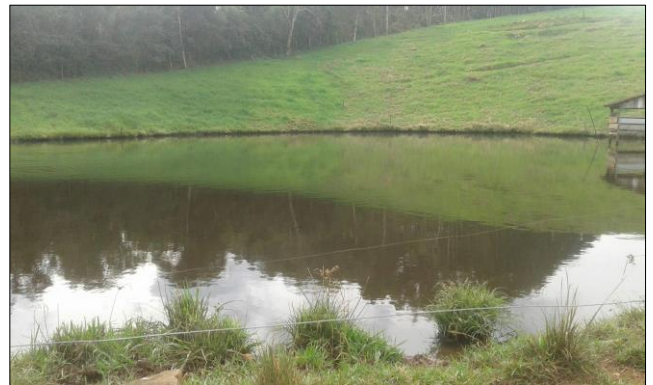
**Figura 12.59. Registro em campo de ponto mapeado como nascente pela SDS, onde foi evidenciado a existência de represamento de água (22S 366618m 6991412m UTM SIRGAS 2000).**

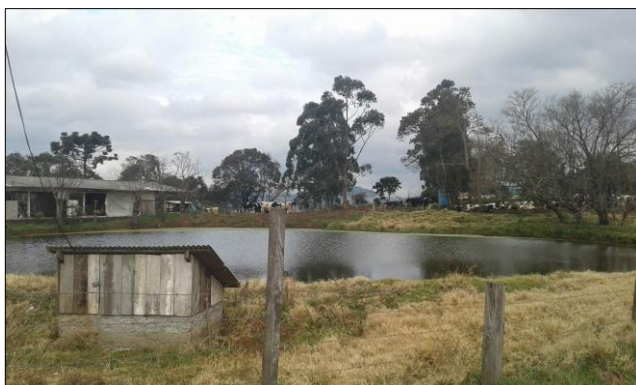
**Figura 12.60. Registro da localização de nascente mapeada pela SDS, onde foi evidenciado a existência de represamento de água (22S 367128m 7006980m UTM SIRGAS 2000).**

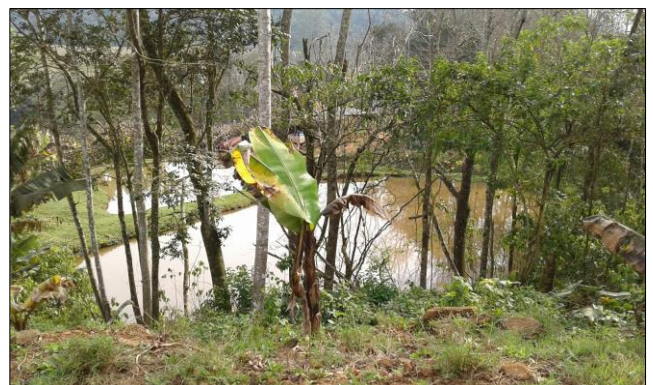
**Figura 12.61. Registro da localização de nascente mapeada pela SDS, onde foi evidenciado a existência de represamento de água (22S 360631m 6982831m UTM SIRGAS 2000).**

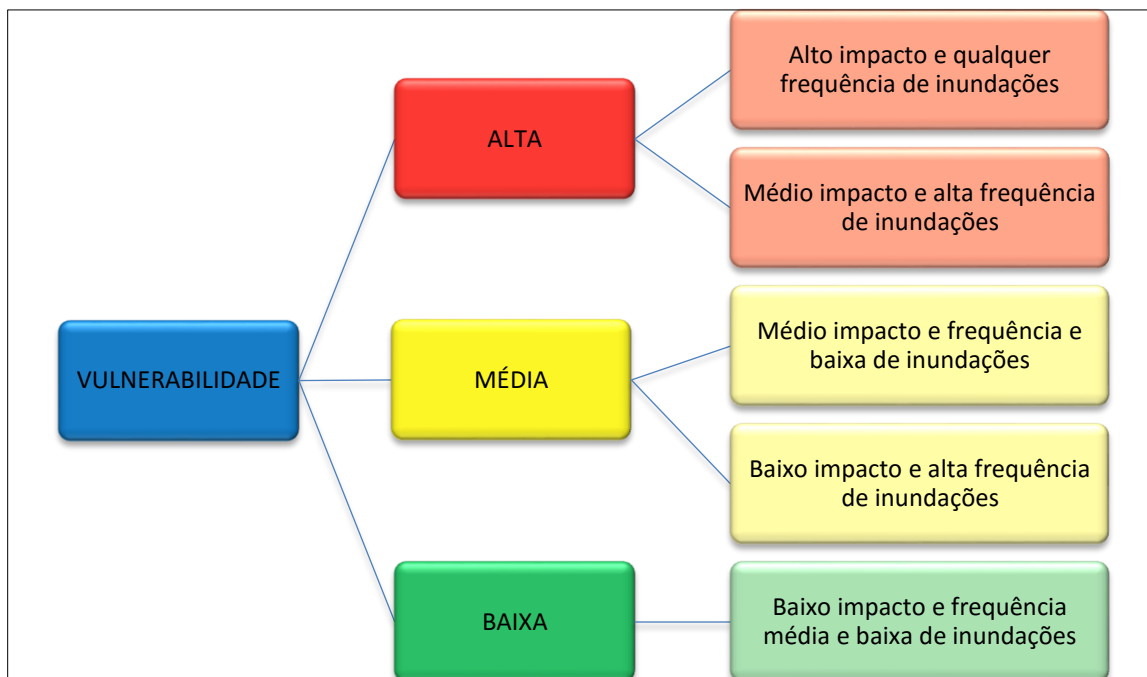
Figura 12.62. Matriz de vulnerabilidade utilizada para a confecção do Atlas de Vulnerabilidade a Inundações. Fonte: adaptado de ANA, 2014.

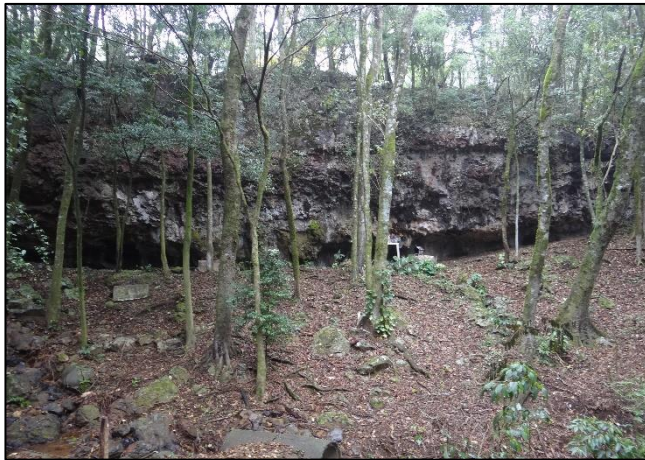
**Figura 12.67. P1 - abrigo identificado durante o levantamento de informações de campo (22S 367422m 7023059m DATUM SIRGAS 2000).**

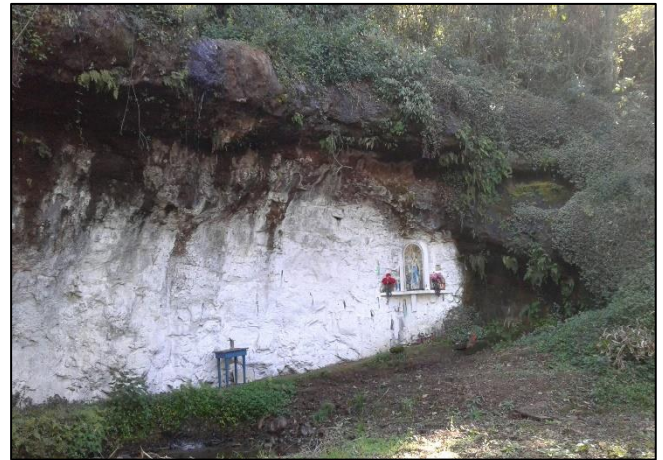
**Figura 12.68. P2 - Caverna (Gruta Nossa Senhora de Lourdes) identificado durante o levantamento de informações de campo (22S 347421m 7012296m DATUM SIRGAS 2000).**

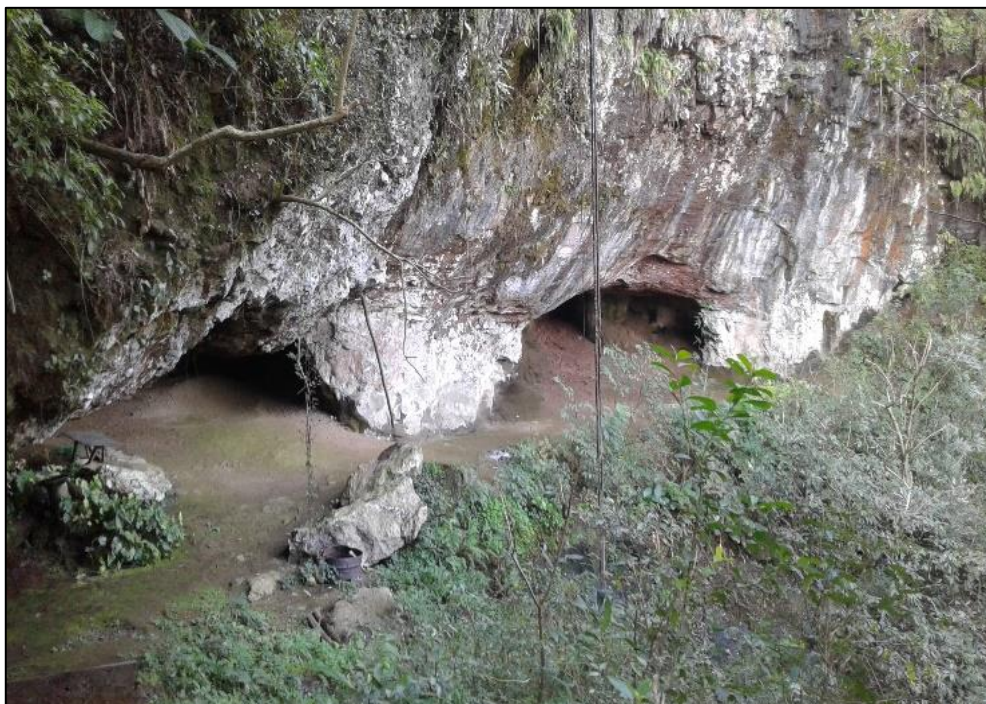
**Figura 12.69. P4 - abrigo identificado durante o levantamento de informações de campo (22S 314698m 7030513m DATUM SIRGAS 2000).**

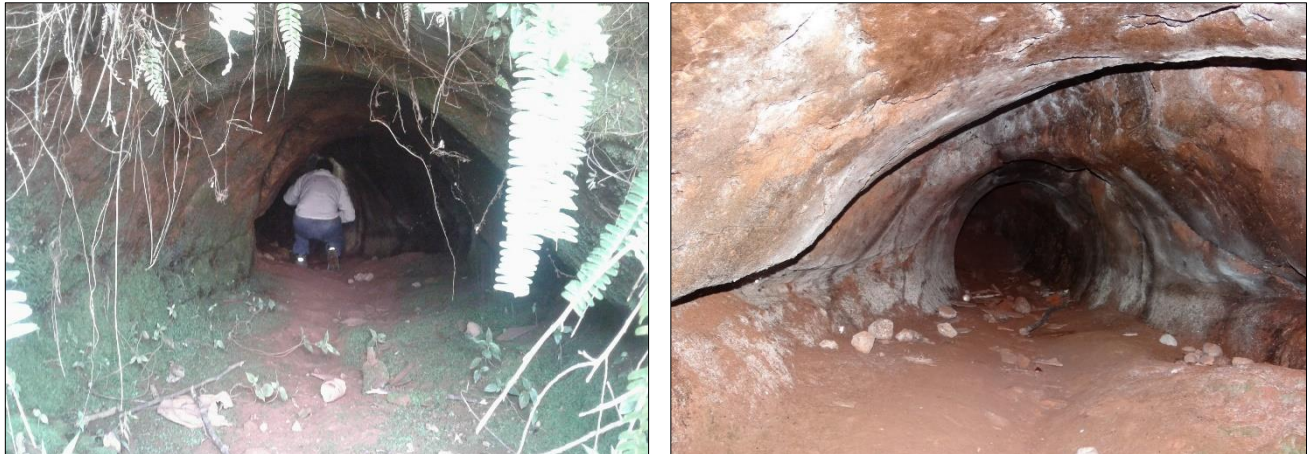
Figura 12.71. P3 – Cavidade, possível paleotoca, localizada no município de Xaxim.
